Cubu flex life foliert vs. MDF foliert

Testergebnisse aus Klima-Wechseltest und Feuchteklimatest

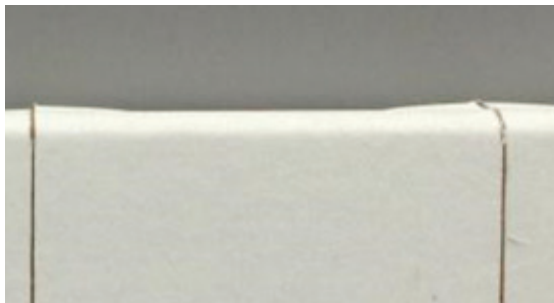
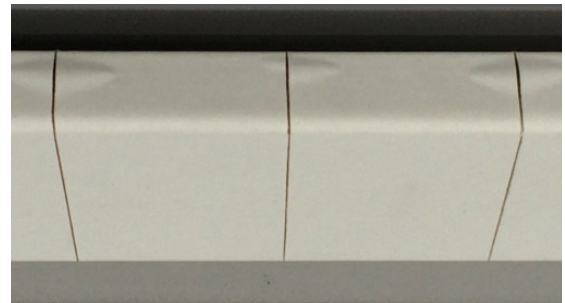
MDF-Profil foliert

Ergebnis: Die Folie löste sich an der Oberkante ab und zeigte eine deutliche Blasenbildung
